# 方山大武山西煤炭运销集团吕梁蓝图煤焦 有限公司“3·13”一般机械伤害事故 调查报告

方山县人民政府事故调查组

2023年9月14日

2023年3月13日23时47分许，山西煤炭运销集团吕梁蓝图煤焦有限公司主洗车间三层ZKB型直线振动筛（企业称煤泥高频筛，编号705）（以下简称高频筛）发生一起一般机械伤害事故，造成1人死亡，直接经济损失106.9余万元。

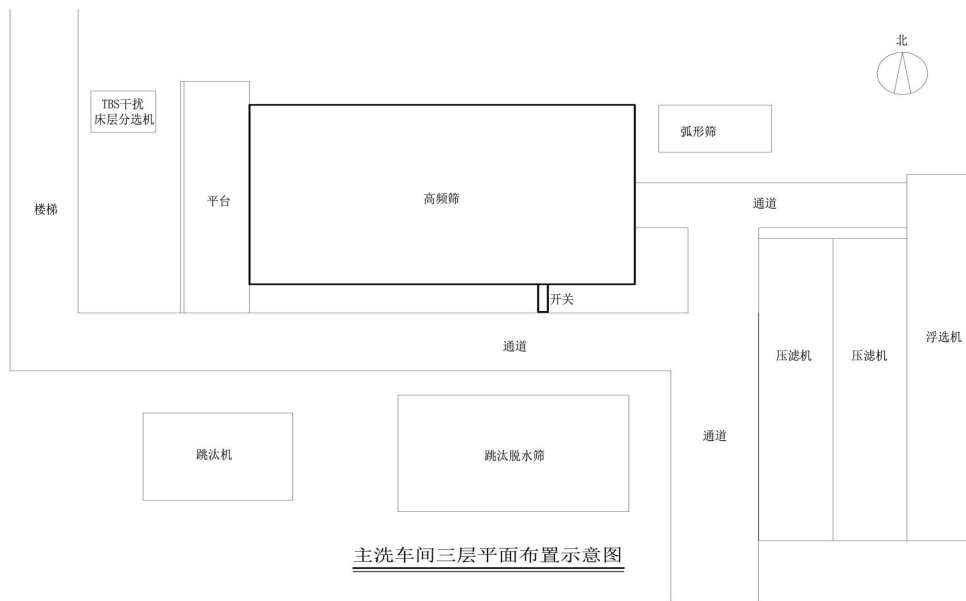
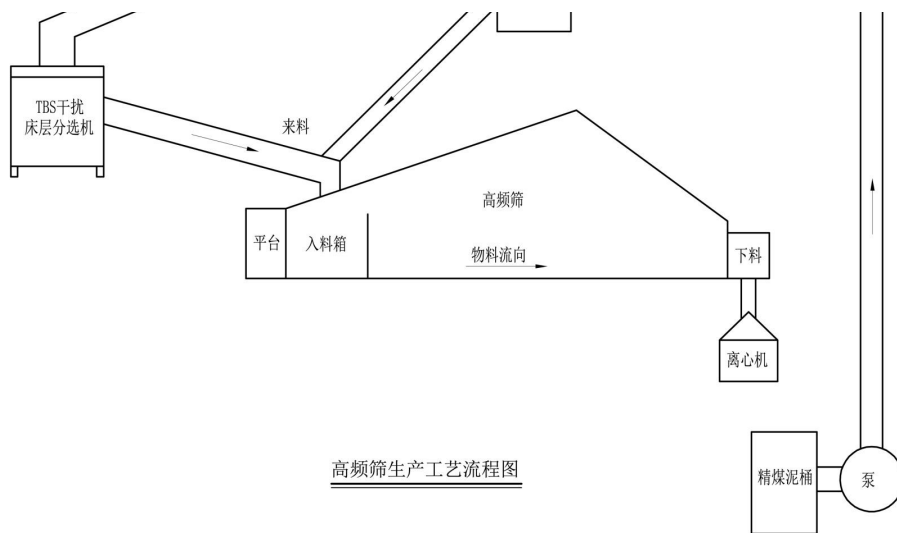
#### **2.煤泥高频筛现状**

煤泥高频筛主要用于末精煤脱水。工艺流程图如下：

煤泥高频筛布置在三层平台北侧，紧靠厂房北墙，高频筛与北墙间无通道，西侧安装有TBS干扰床层分选机，东侧布置有弧形筛、压力机浮选机等设备，南侧布置有跳汰机、跳汰脱水筛等选煤设备。高频筛的急停开关安装在东南角柱体上。

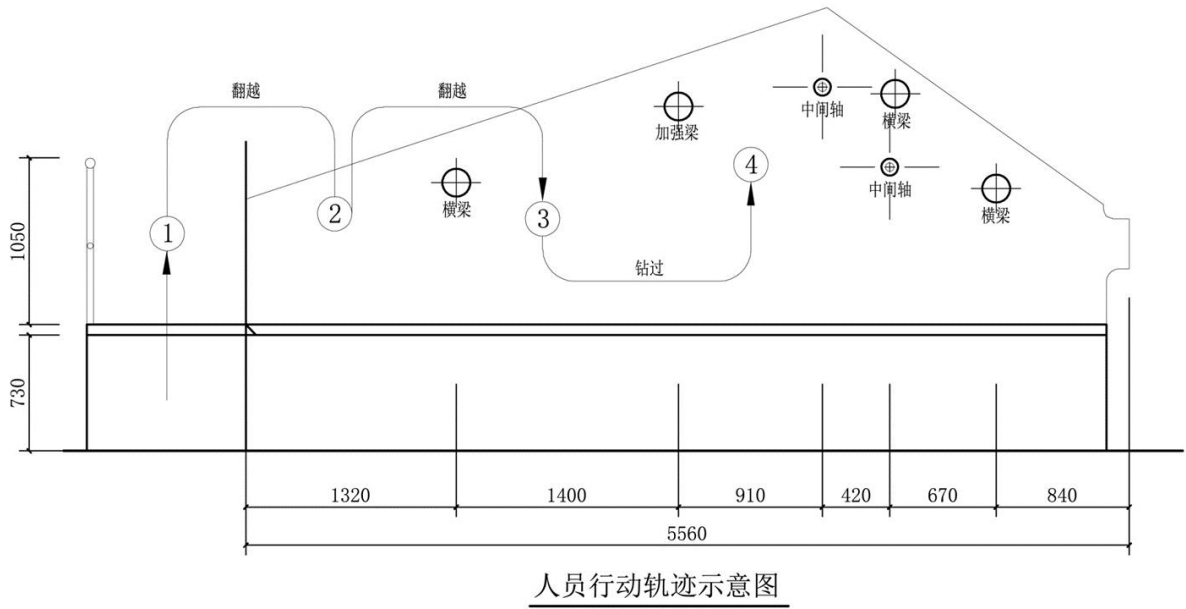
### 3.事故现场勘查情况

事故发生在山西煤炭运销集团吕梁蓝图煤焦有限公司主洗车间三层ZKB型直线振动筛（企业称煤泥高频筛，编号705）（以下简称高频筛）加强梁与西侧中间轴之间偏北部位。

刘勤勤对运转和转动的机械缺乏危险认知，在省力心理作用下，站在运行的高频筛筛板上清理物料，被转动的中间轴绞住衣服，打伤身体，撕断左臂，是导致本次事故的直接原因。
