平成23年台風12号災害発生後における熊野川地域の対応状況と孤立集落に関する課題

徳島大学環境防災研究センター
和歌山大学防災研究教育センター
照本 清峰

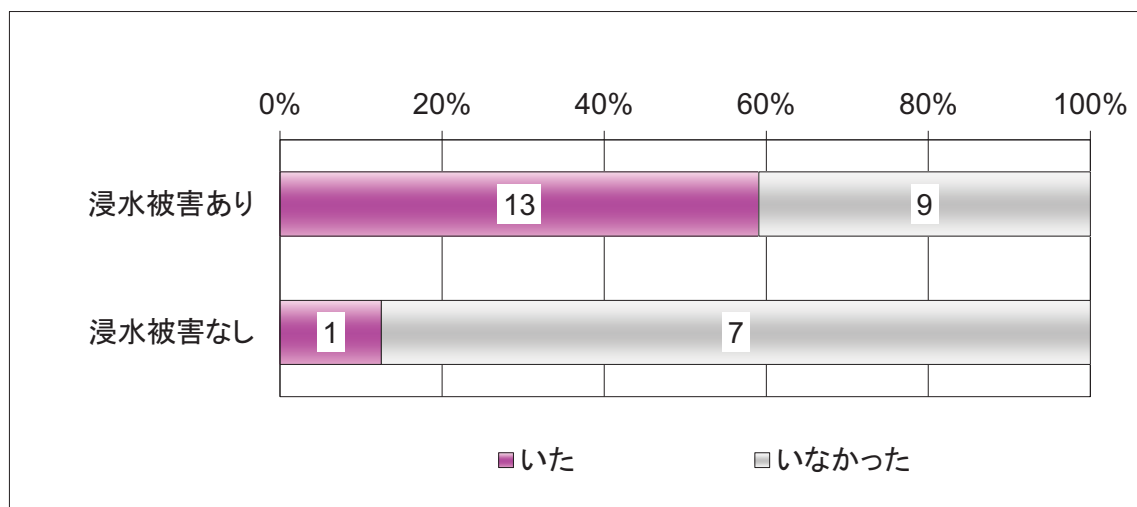
体調を崩した人がいた割合

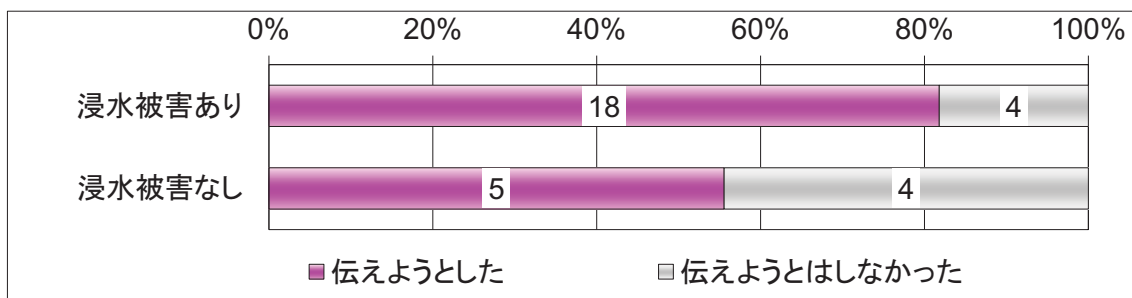
情報伝達の対応状況

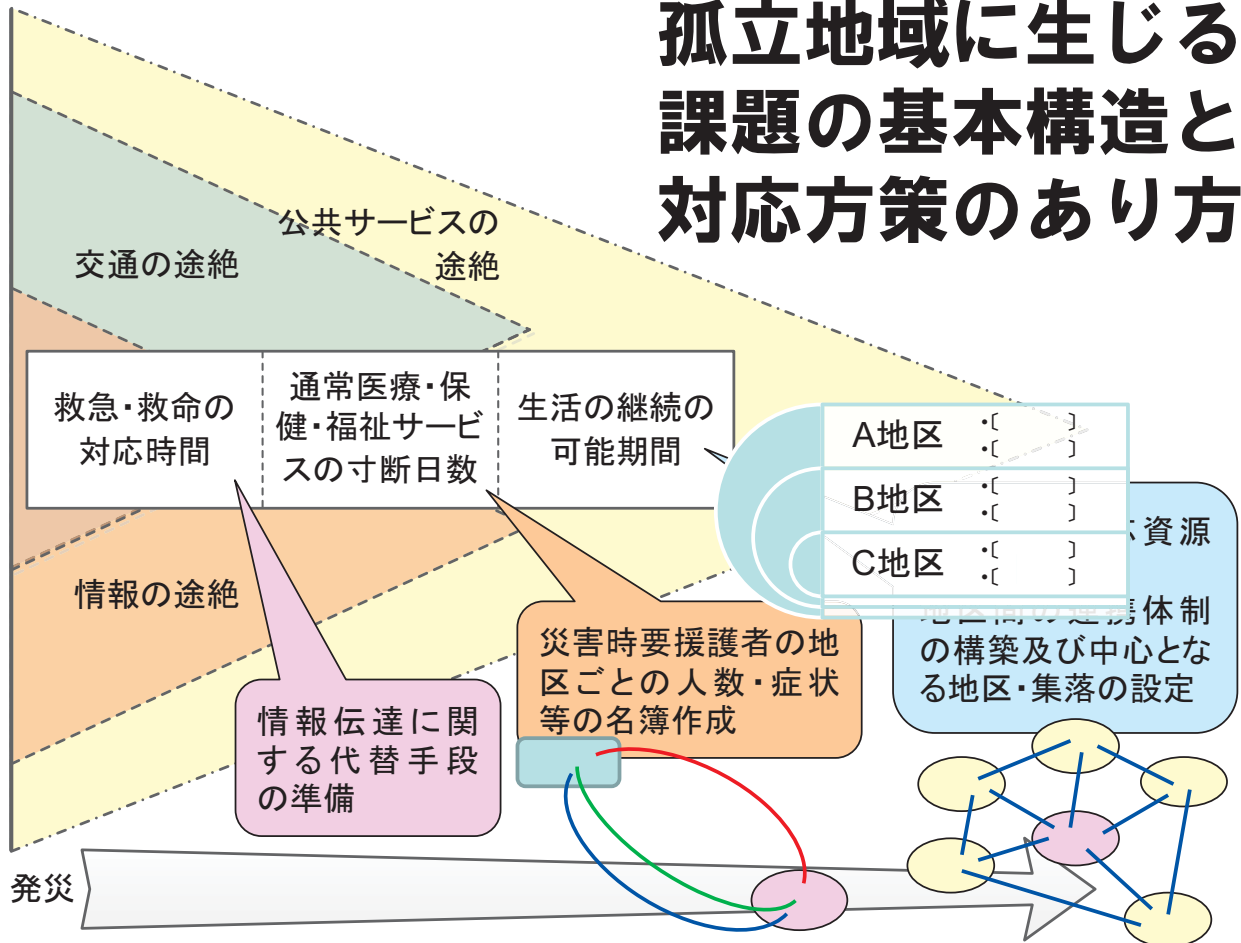
孤立地域に生じる課題の基本構造と対応方策のあり方
